**ASUNTO:** Remite informe de la visita a la IE N° 86694 Fray Martín Milagroso

INFORME N° 006 - 2025-ME /GRA /DREA / UGEL-Hz-AGP-**PREVAED** EDUCATIVA LOCAL - HUARAZ

ASUNTO : Remito informe de la infraestructura de la IE N° 86694 Fray Martín  
Milagroso

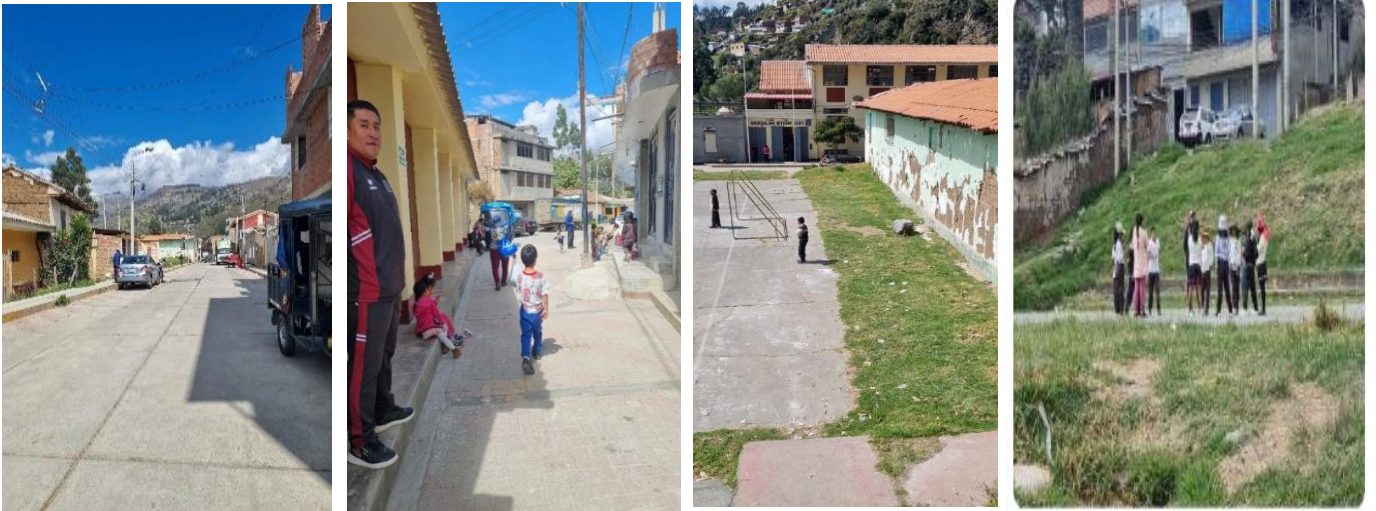
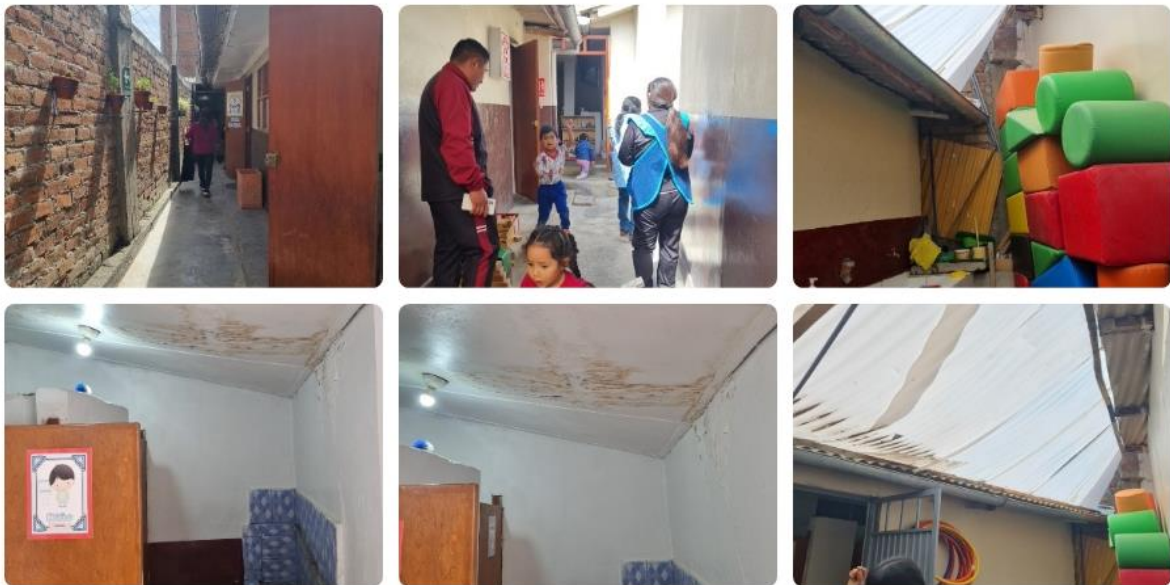
### ESPACIOS DE RECREACION

- Falta de espacios recreativos, la institución no cuenta con áreas adecuadas para el juego y recreación de los estudiantes del nivel inicial, primaria y secundaria, debido a esta carencia, los estudiantes utilizan la vía pública para sus actividades recreativas, lo cual incrementa el riesgo de accidentes, ya que es una zona de tránsito vehicular, así mismo utilizan el campo deportivo que es propiedad de la policía de Tacllan.

- Actualizar y ejecutar el plan de gestión del riesgo de desastres que contemple rutas de evacuación claras, señalizadas y accesibles.
- Implementar medidas temporales de seguridad como la delimitación de zonas de juego y barreras físicas para impedir el acceso de los niños a la vía pública.
- Remitir una copia del presente informe al director de la IE N° 86694 Fray Martin Milagroso

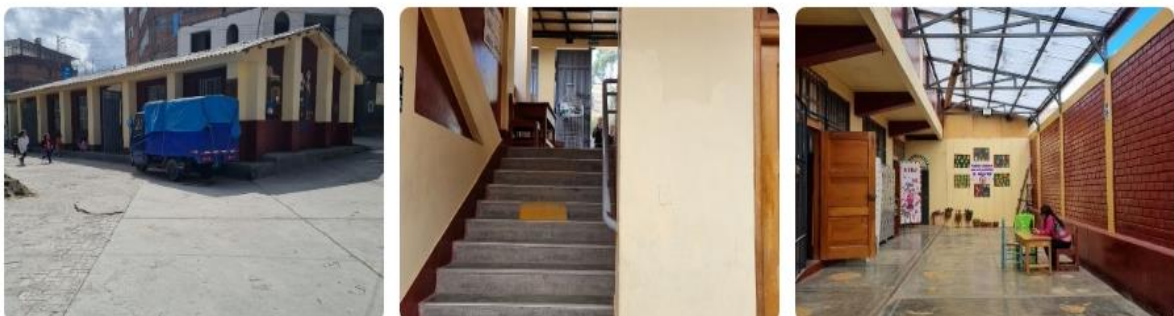
### ESPACIOS REDUCIDOS

- La infraestructura actual de la I.E. N° 86694 Fray Martín Milagroso presenta ambientes con espacios físicos reducidos, lo que dificulta seriamente la evacuación rápida y segura de los estudiantes y del personal en caso de una emergencia, como sismos, incendios o aluviones. La estrechez de pasillos, el hacinamiento en aulas impide una circulación fluida, generando riesgos de accidentes y poniendo en peligro la integridad física de la comunidad educativa, especialmente en los niveles de inicial, primaria y secundaria, donde la capacidad de respuesta es más limitada.

- Solicitar de manera inmediata un informe técnico de riesgo a la Municipalidad Provincial de Huaraz, que incluya una evaluación estructural, funcional y de seguridad de todos los ambientes educativos.
- Gestionar la reubicación urgente del nivel inicial entre otras, priorizando zonas seguras y con espacio suficiente para garantizar la integridad de los estudiantes.

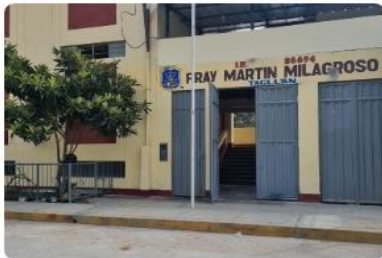
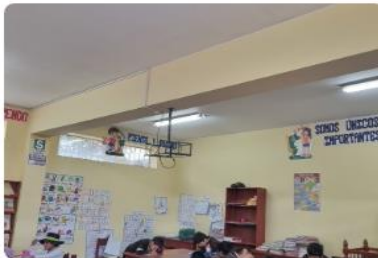
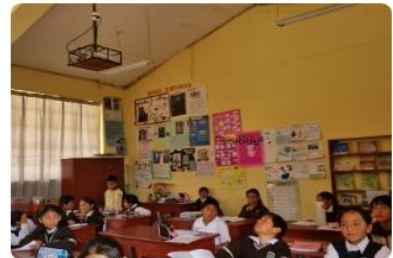
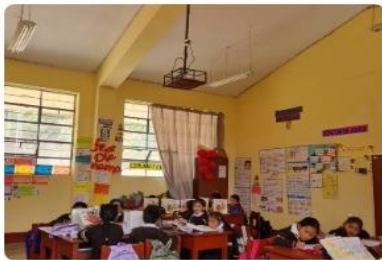
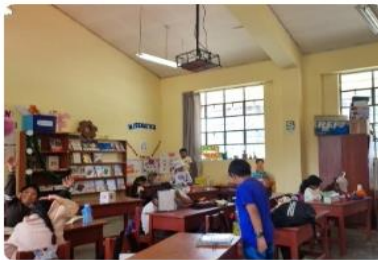
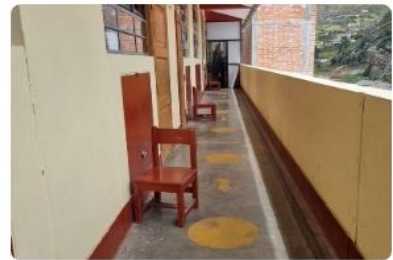
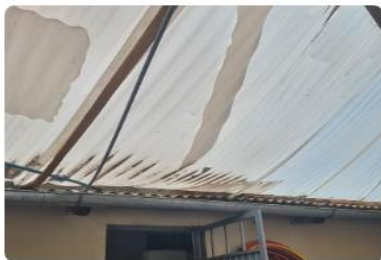
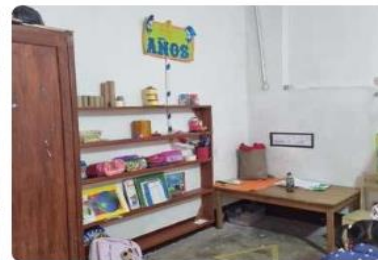
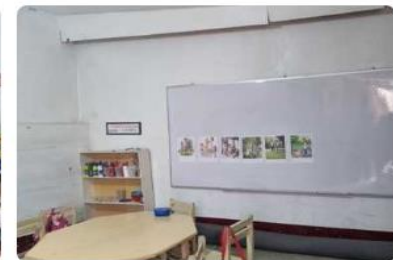
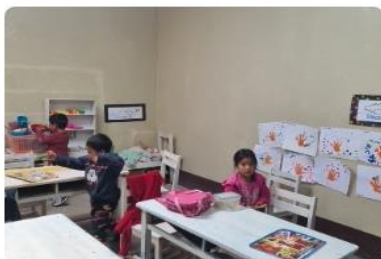
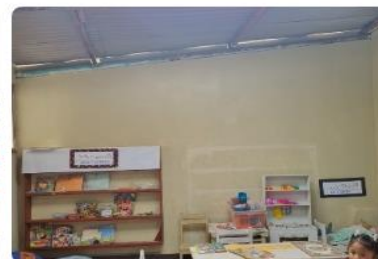
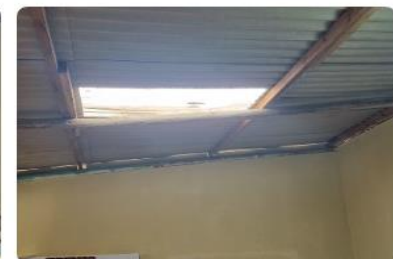
- Los tamaños de las aulas del nivel inicial son demasiado pequeñas y no cumplen con las especificaciones técnicas mínimas establecidas por el Ministerio de Educación en relación al aforo máximo permitido. Esto pone en riesgo la comodidad, seguridad y el adecuado desarrollo pedagógico de los niños.

NIVEL INICIAL ESPACIOS REDUCIDOS
